Accident de décompression d'un accompagnant hyperbare

Service de médecine hyperbare

Hôtel-Dieu de Lévis

Centre de médecine de plongée du Québec

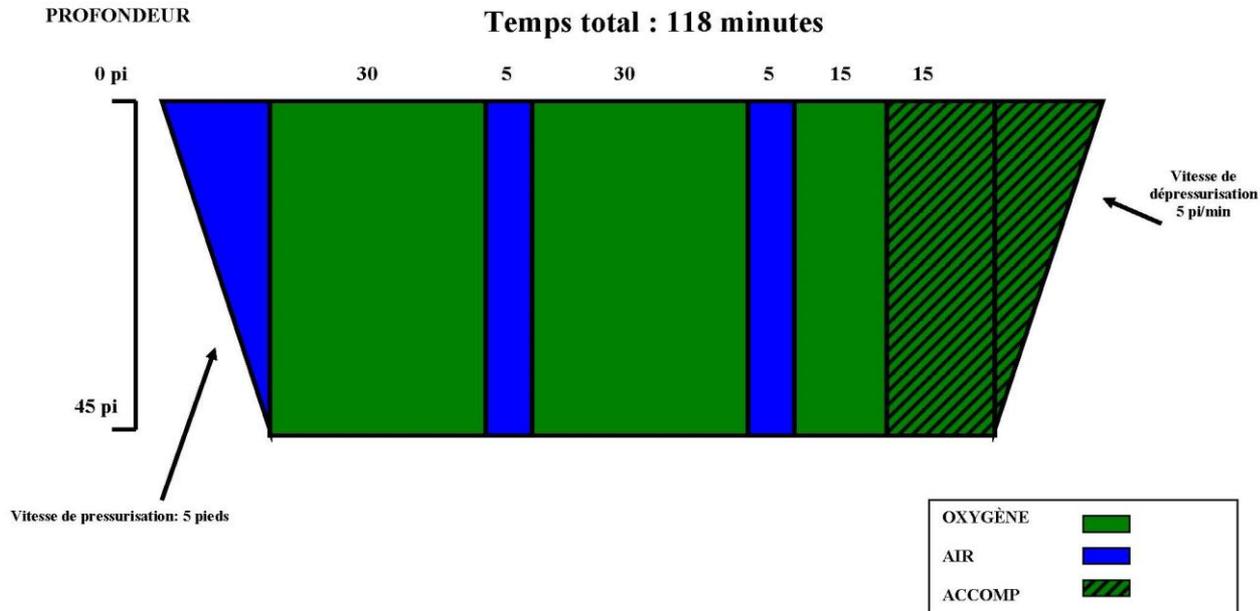
Le profil de pressurisation

TABLE 9 USN

Nota : La vitesse de pressurisation peut être ralenti à 1 pi/min le temps en oxygène débute à 45 pieds.
L'accompagnant respire de l'oxygène pour les derniers 15 minutes à 45 pieds mètres et durant la remontée.
Si le patient ne peut tolérer la profondeur à 45 pieds cette table pourrait être modifiée pour la profondeur de 30 pieds.

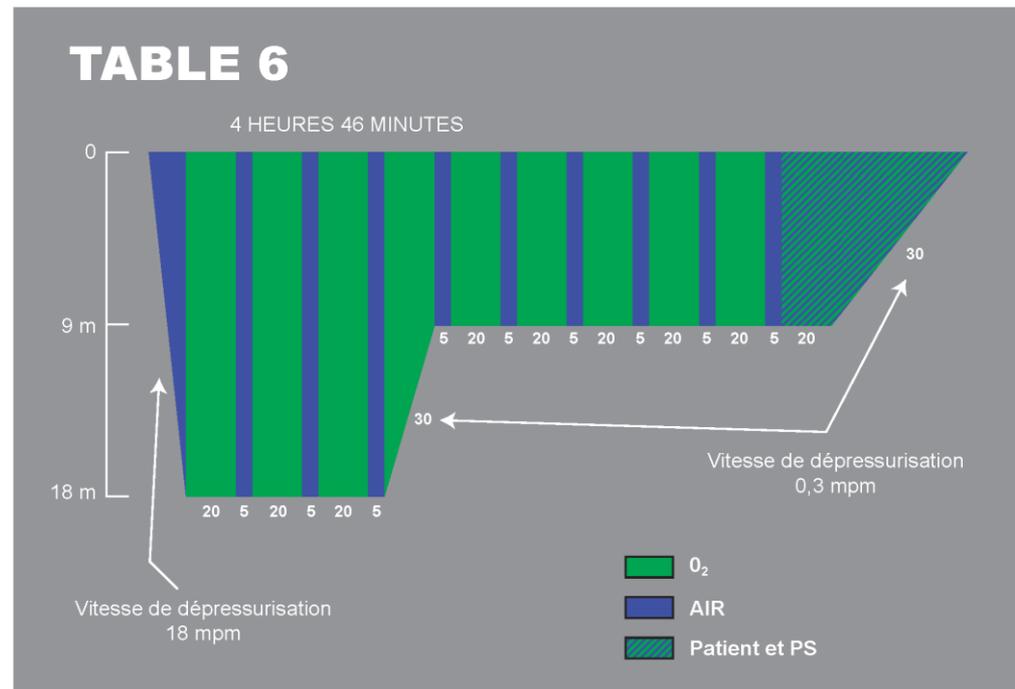
- Traitement en caisson hyperbare débuté à 22h59 avec une US Navy table 6 (18 mètres) 4h45 min.

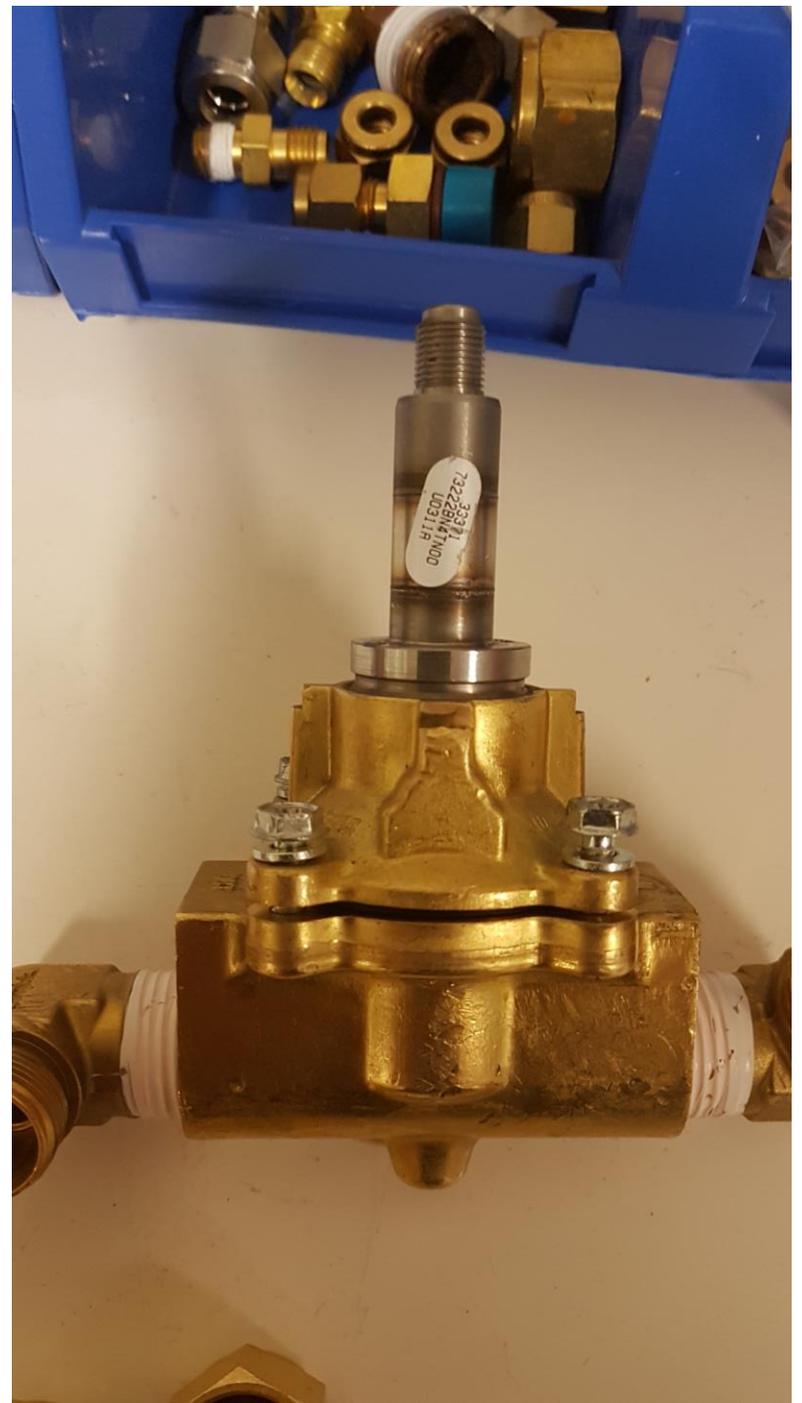
Valve d'urgence à l'air

- Nous avons découvert que la « valve d'urgence à l'air » était la source du problème.
- Lorsque le système d'extinction des incendies est activé, l'alimentation électrique des électroaimants sur les valves du bloc de sélection du SRI est coupée.
- Par conséquent, les valves qui sont maintenues ouvertes par les électroaimants se fermeront et la seule valve (valve d'urgence à l'air) qui est maintenue fermée par l'électroaimant s'ouvrira pour alimenter tout le bloc de sélection en air.

- Cette valve s'ouvrait partiellement par elle-même et diluait donc la concentration en oxygène.

La coupable

La valve a été retirée et nettoyée

Et finalement complètement
remplacée car récurrence du
problème a été identifiée par
notre nouvelle procédure de
surveillance.
