Accident de décompression d'un accompagnant hyperbare

Service de médecine hyperbare

Hôtel-Dieu de Lévis

Centre de médecine de plongée du Québec

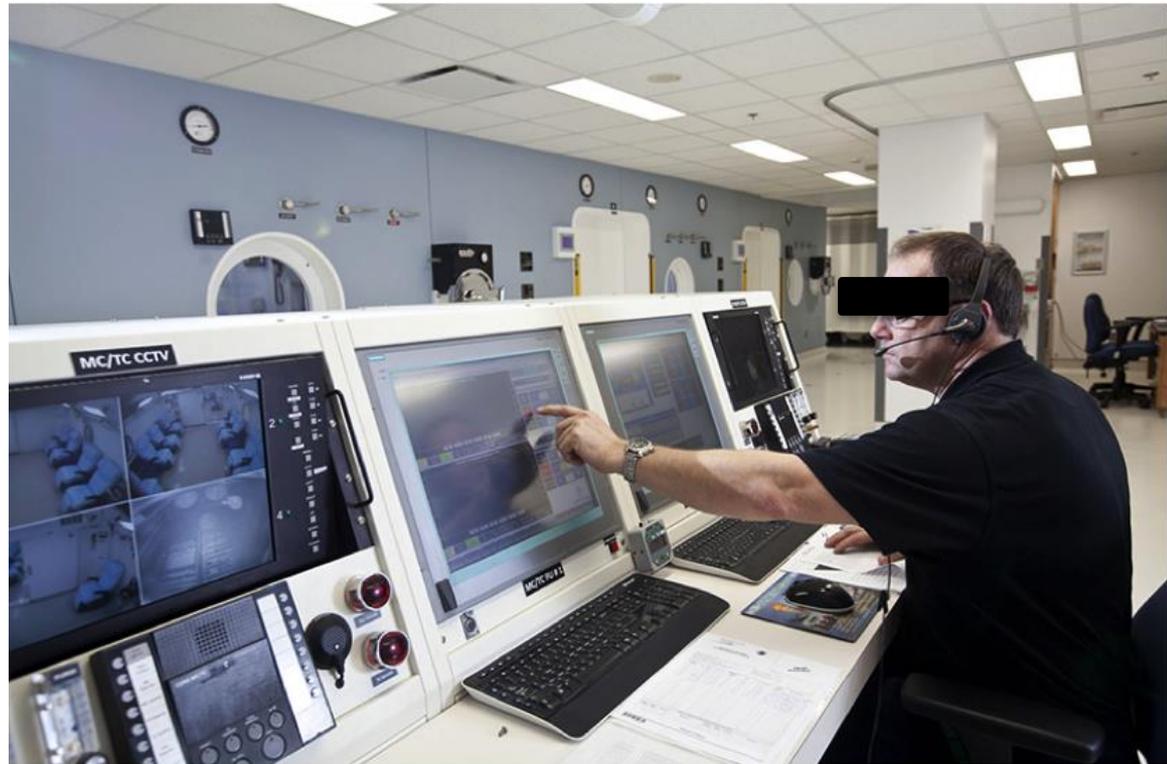
Investigation technique

- Où est survenu le problème ?:
 - L'opérateur ou le caisson?

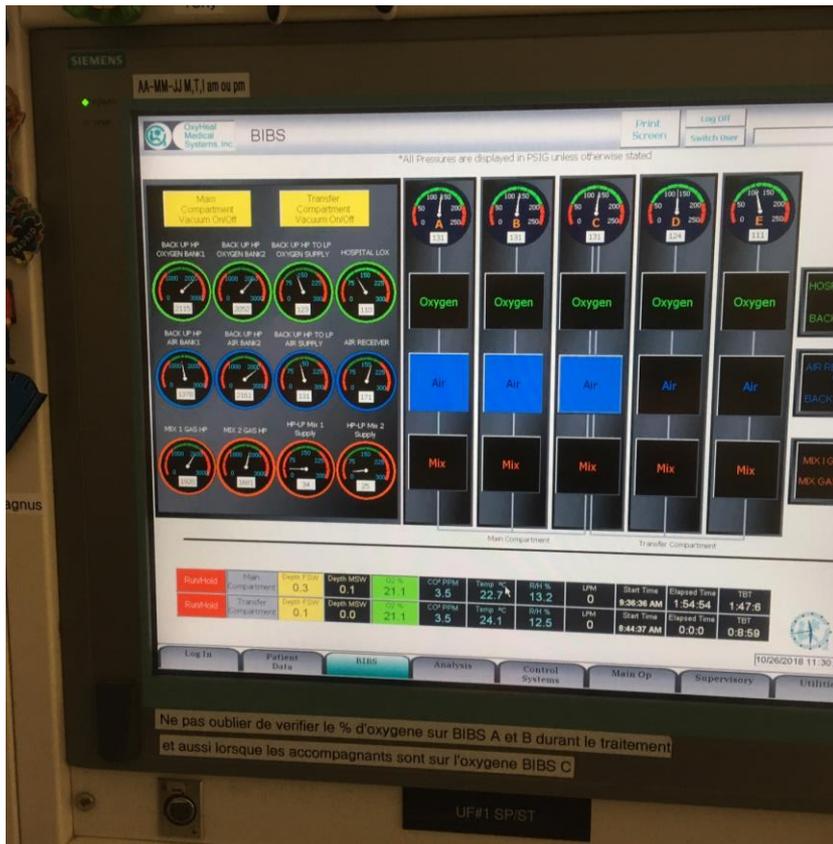
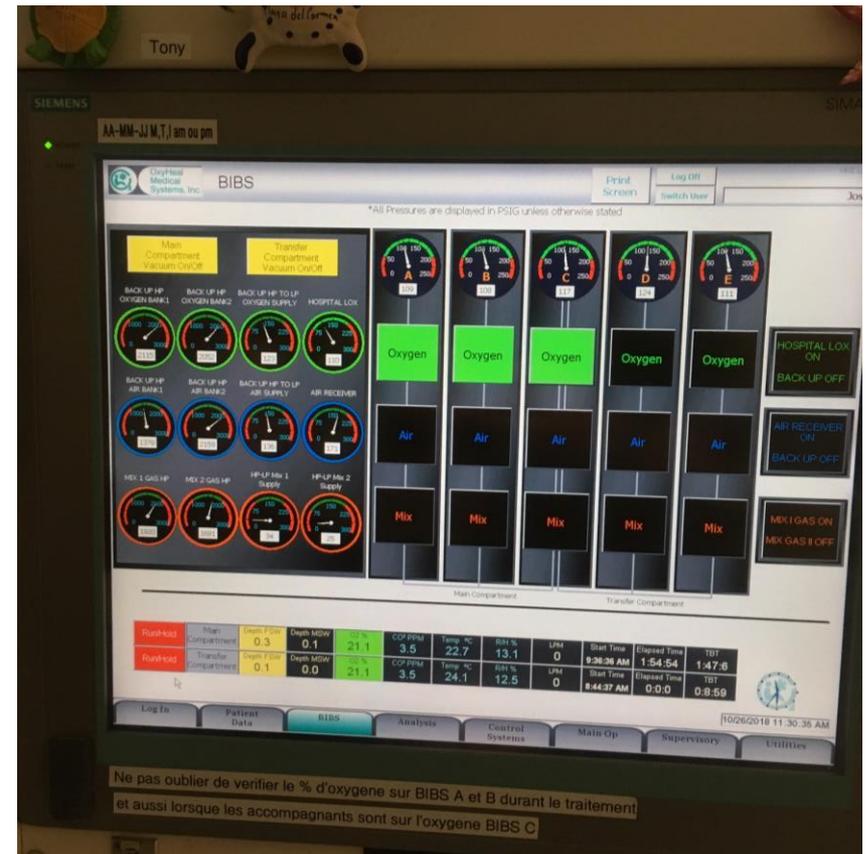
Erreur humaine ?

Est-ce que l'opérateur de caisson a omis de faire le « switch » à l'oxygène sur la ligne d'alimentation des gaz au moment prévu vers la fin du traitement ?

L'opérateur de caisson a juré qu'il avait suivi la procédure usuelle
